**Arbeitspapier
Roithbauernbächlein**

Juli 2016

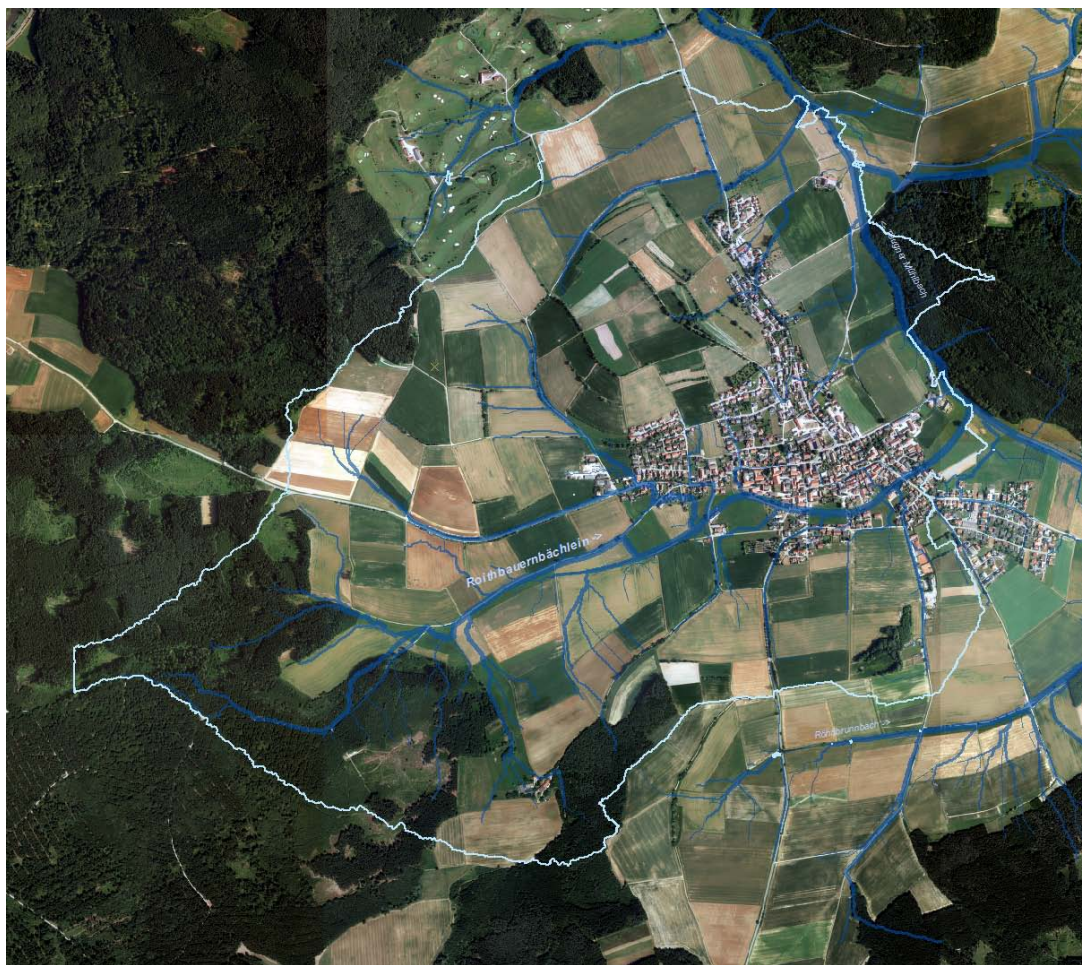
Roithbauernbächlein bei Teugn mit Abgrenzung des Wassereinzugsgebiets

Das Einzugsgebiet des Roithbauernbächleins beschreibt zusammen mit den angrenzenden Einzugsgebieten von frei zum Teugner Mühlbach abfließendem Wasser die Entstehungsbereiche der Abfluss- und Erosionsprobleme, denen der Ort Teugn in den vergangenen Jahren ausgesetzt war. Insgesamt umfassen die Einzugsgebiete 583 ha.

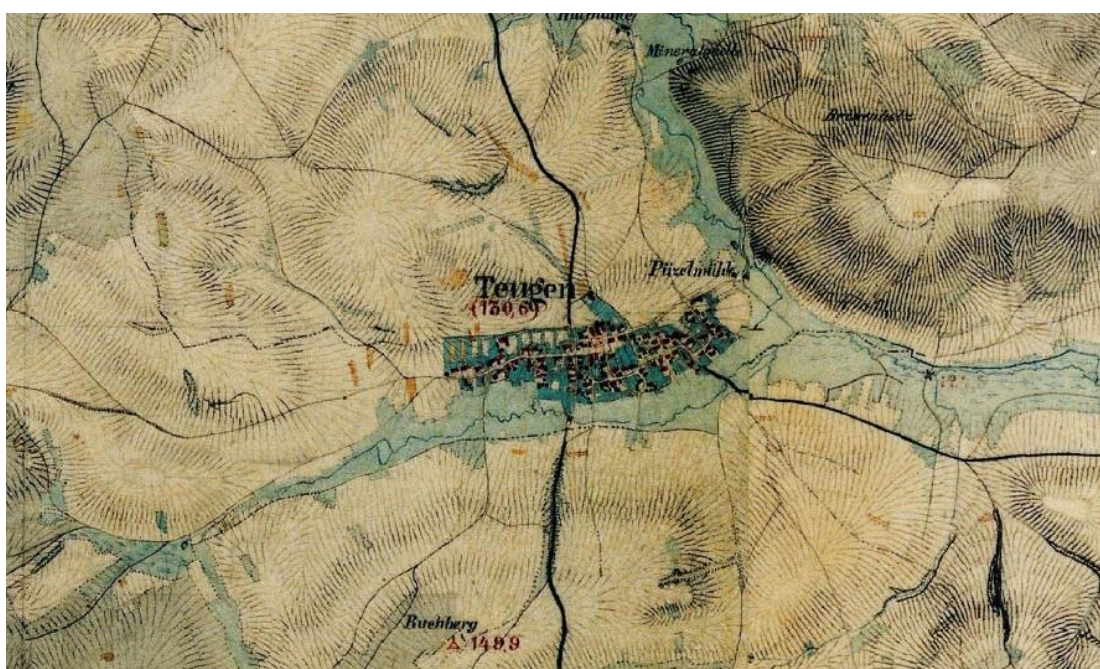
Teugn im Atlas des Königreichs Bayern

Ein Ausschnitt aus dem Atlas des Königreichs Bayern zeigt Teugn vor etwa 150 Jahren: Der alte Ortskern liegt am Rand der schmalen, grünlandbewachsenen Talaue des Roithbauernbächleins am Fuß eines südexponierten Hangs. Dieser Teil des Ortes hatte auf Basis der heutigen Abflussmodellierung einen Zufluss aus einem Einzugsgebiet von weniger als 10 ha. Ohne diesen historischen Befund vertieft zu diskutieren, ist er doch nach aller Erfahrung in Hinblick auf das Abflussgeschehen unproblematisch.

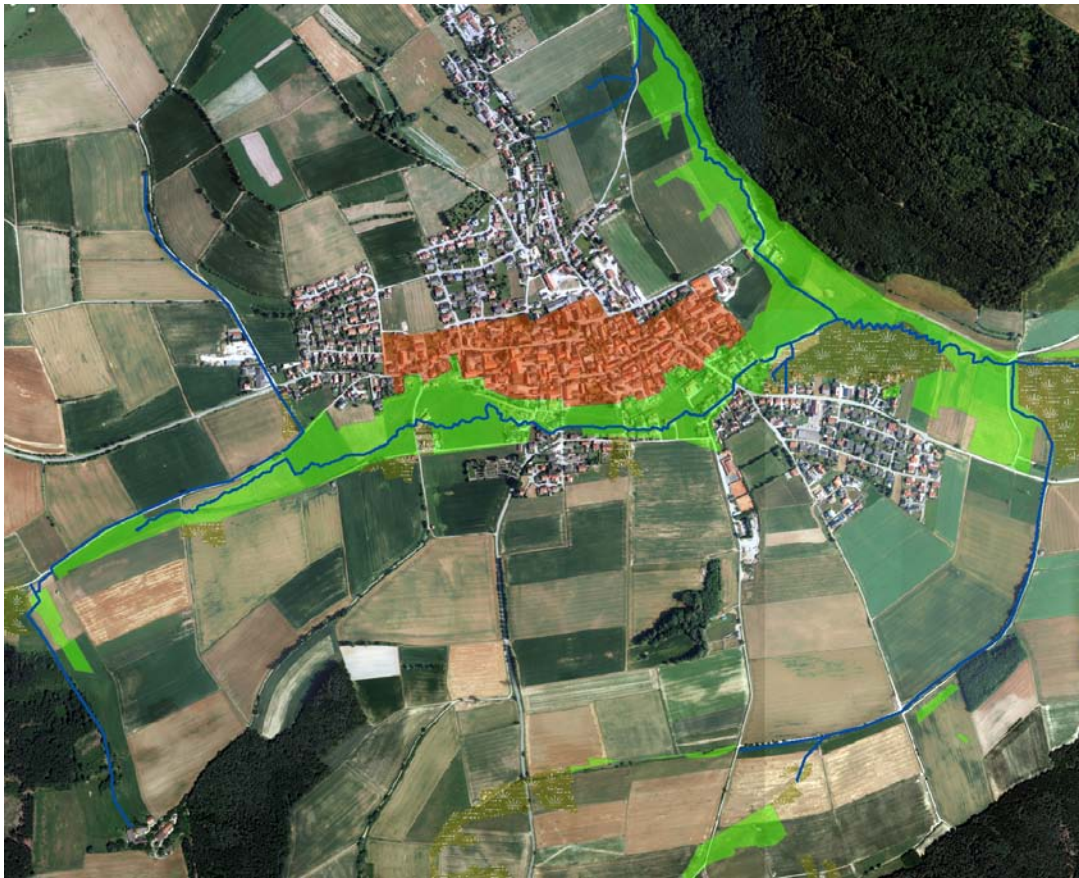
Übertragung der historischen Situation Anfang des 19. Jahrhunderts auf das heutige Luftbild:
organe = alter Ortskern,
hellgrün = Wiesen,
olivgrün strukturiert = sumpfig/mooriges Grünland,
blaue Linie = Gewässer

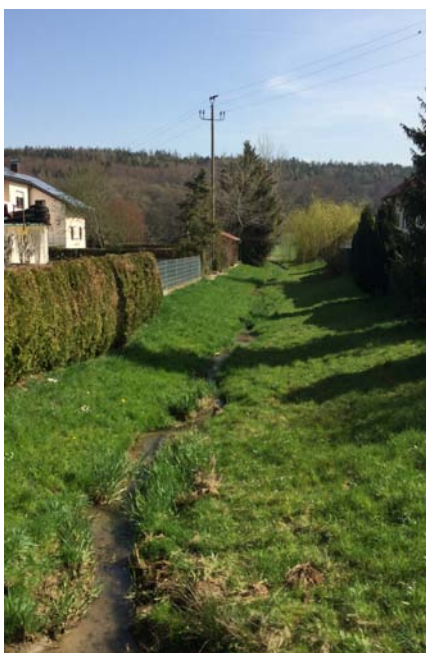
Offener Verlauf de Roithbauern-bächleins
durchTeugn

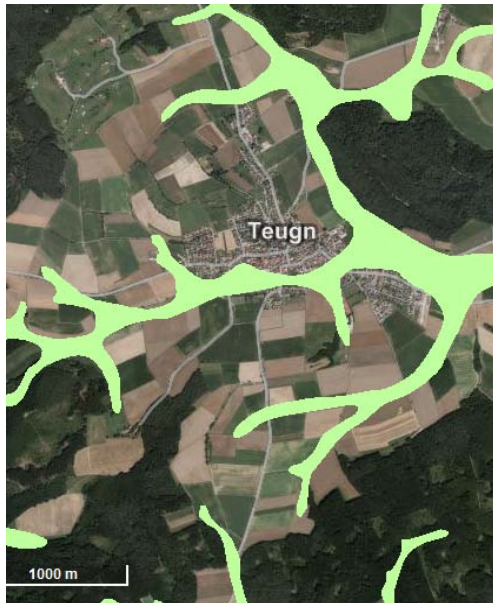
Wassersensible Bereiche (Bayern Atlas)

Die Umgriffe der wichtigsten Zuflüsse sind als wassersensible Bereiche erfasst (Abbildung). Die Hanglagen gelten als mehr oder weniger stark erosionsgefährdet (Abbildung)

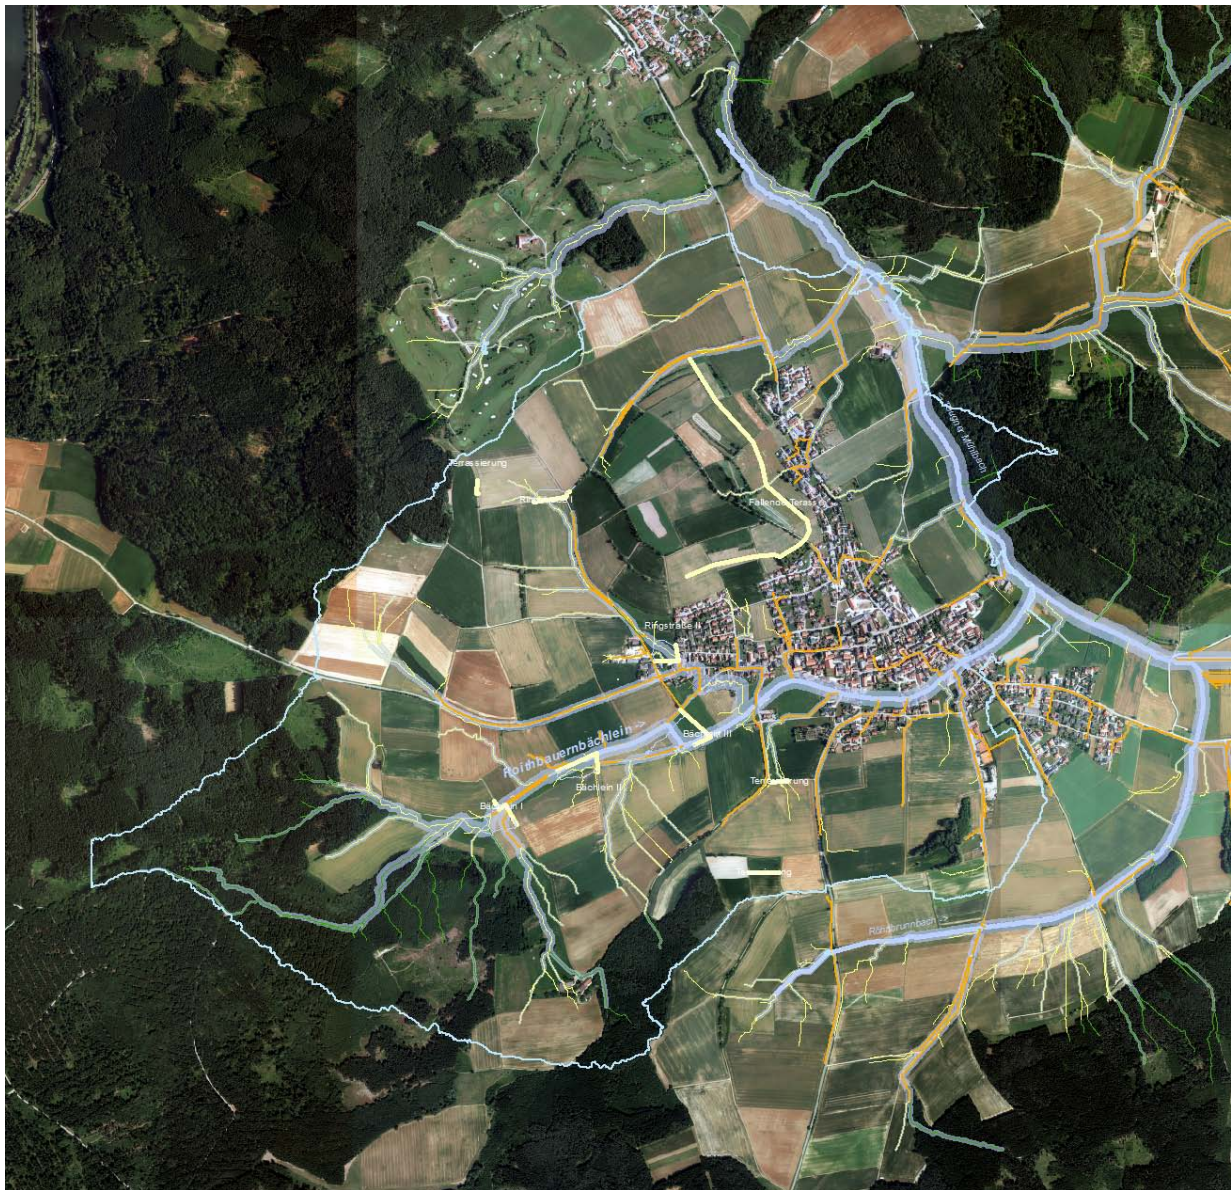
Wassereinzugsgebiet und Entwässerung:

Hellblaue Schattierung: Breite zeigt Größe des Einzugsgebiets

hellblau Linien: Bäche

orange Linien: Gräben, Rohre, ableitende Wege und Straßen - innerörtliche Verrohrungen sind nicht berücksichtigt,

hellgelbe Linien: freier Wasserabfluss aus Offenland,

grüne Linien: freier Wasserabfluss aus Wald.

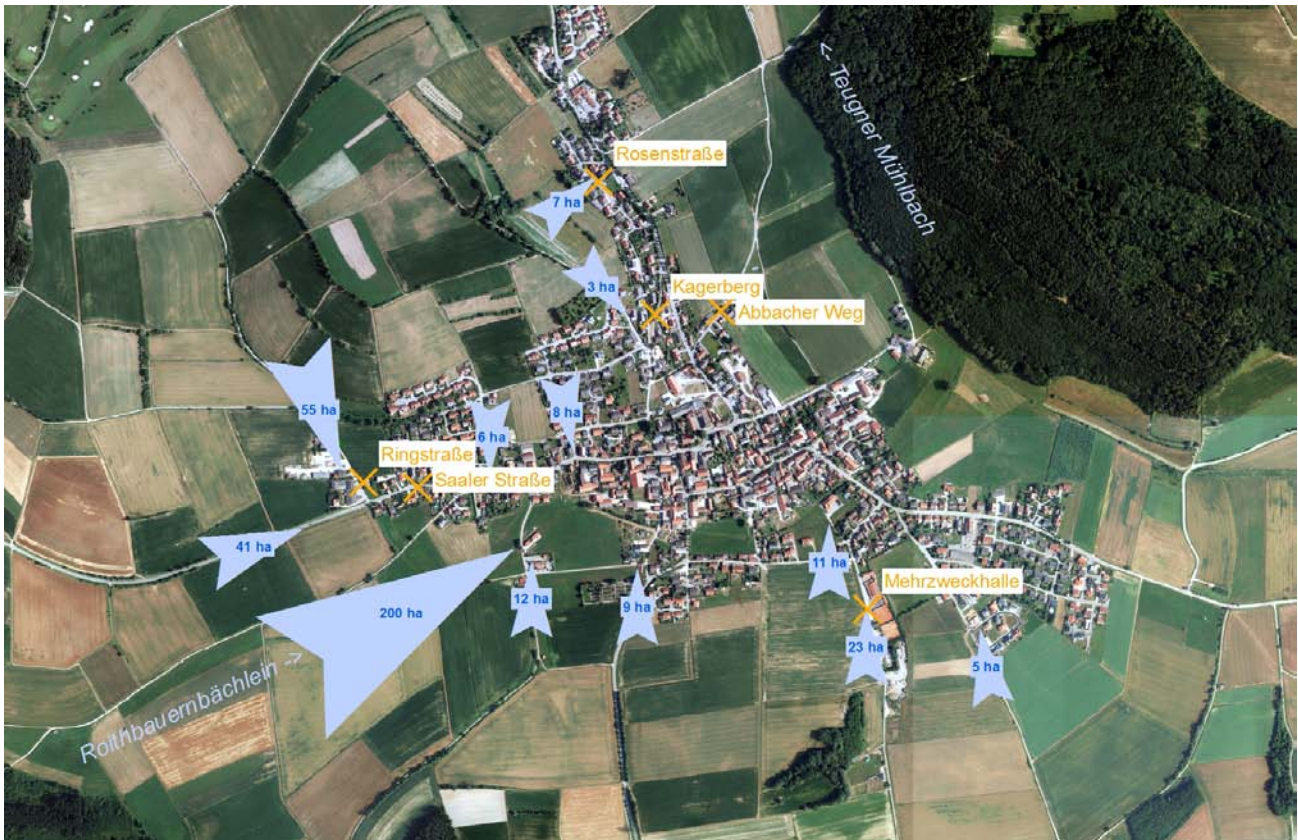
Problemstellen und Wasserzutritt

Dunkelgelbe Kreuze: belegte Problembereiche

Blaue Pfeile: Wasserzustrom auf den Ort, Pfeilgröße abhängig vom Einzugsgebiet oberhalb (dunkelblaue Schrift)

Rund um Teugn gibt es diverse Problemstellen:

Ort	belegt Daten	Niederschlag	Quelle
Abbacher Weg	10.06.2013	55,6 mm (*)	FFW
Kagerberg	10.06.2013	55,6 mm (*)	FFW
Ringstraße	12.06.2016	5,1 mm (*)	FFW
Rosenstraße	10.06.2013	55,6 mm (*)	FFW
Saaler Straße	1951		Heimatbuch
	09.06.2013, 10.06.2013,	55,6 mm (*)	FFW
	29.05.2016,	53,0 mm (**)	FFW

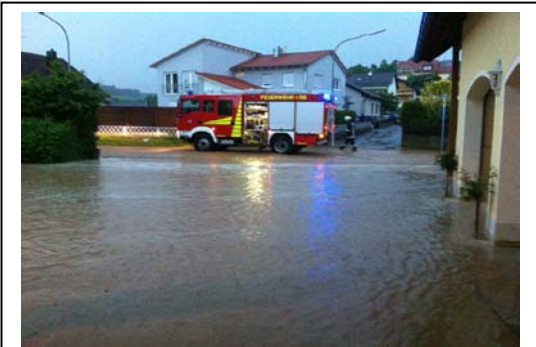
*Teugn: Überschwemmung nach dem Unwetter
am 09.06.2013
(Aufnahme der freiwilligen Feuerwehr Teugn)*

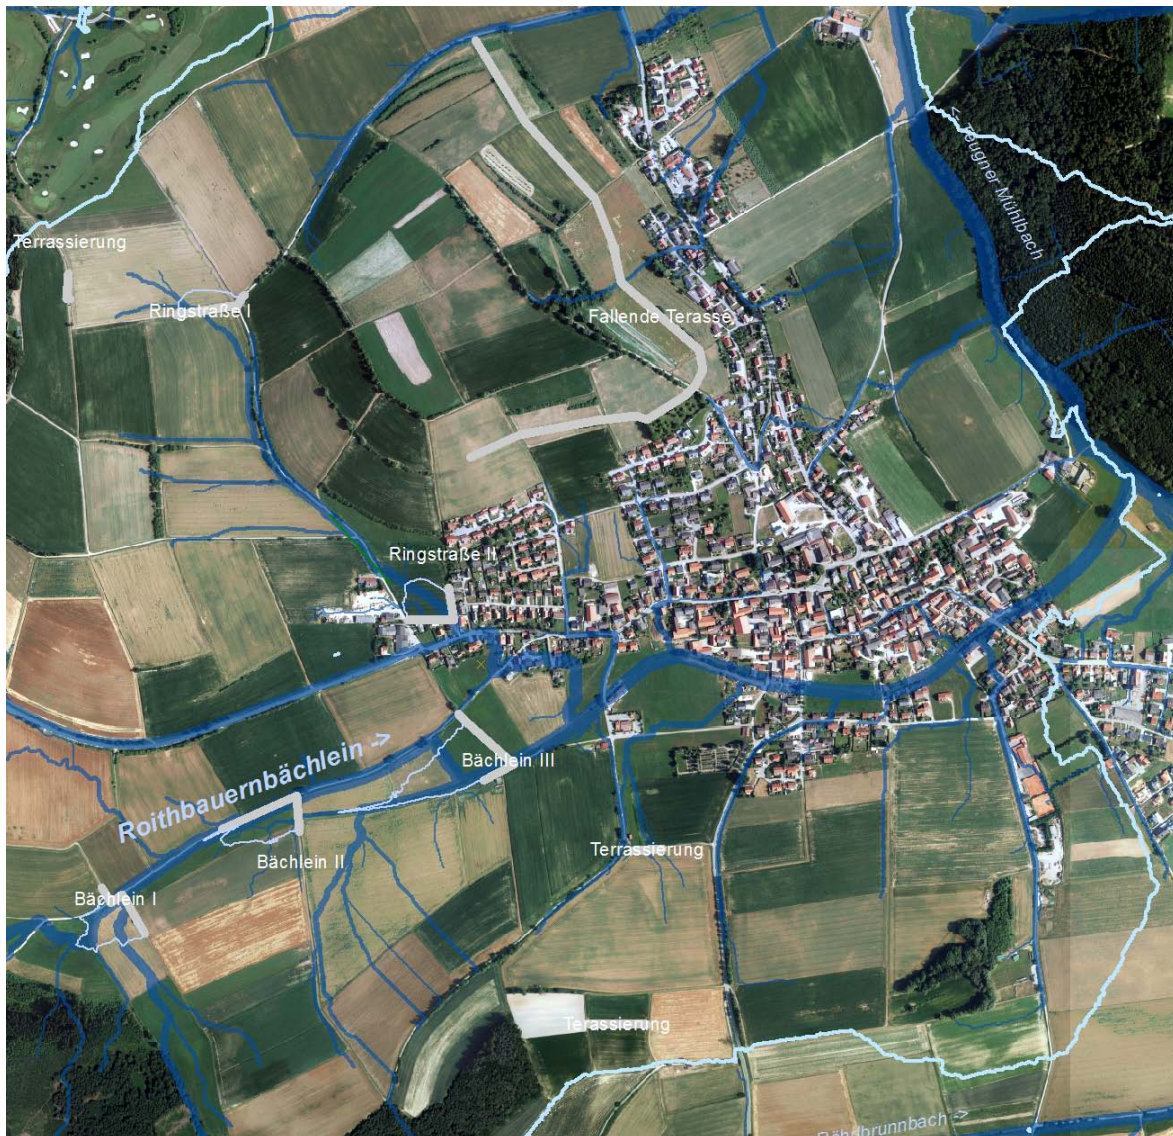
Lokalisierung vorgeschlagener Maßnahmen

Der Teil des Kommandoberges, der zur Ringstraße hin entwässert, steht hier nicht mehr zur Diskussion. Der süd- und westexponierte Hang des Berges entwässert in den Ort Teugn. Die Hänge sind so steil, dass Rückhaltebecken im Hang nur mit unverhältnismäßigem Aufwand zu errichten wären. Da ackerbaulich genutzten Hanglängen teilweise erheblich sind, zu überlegen ist, durch den Hang eine Terrasse anzulegen, die das Wasser am Hang sammelt und in leichtem Gefälle am Ort vorbei leitet. Diese Anlage ist wegen erforderlicher Grenzverschiebungen allerdings so aufwändig, dass sie vermutlich nur mit einem Neuordnungsverfahren zu bewerkstelligen wäre.

Bauliche Maßnahmen machen vor allem dann Sinn, wenn im Einzugsgebiet ausreichende pflanzenbauliche Maßnahmen ergriffen werden, um vor allem den Sedimenteintrag in Rückhaltebereiche zu minimieren. Wenn das gelingt, sollten folgende Maßnahmen in Erwägung gezogen werden:

Das Roithbrunnbächlein hat am Ortseingang ein Wassereinzugsgebiet von etwa 200 ha. Der Bach bildet eine kleine Talaue aus, die aber im Ortsbereich riegelartig bis auf schmale Durchlässe unterbrochen ist. Eine Entlastung im Oberlauf ist daher anzustreben.

Hier bieten sich kleinere bis mittlere bauliche Maßnahmen an, um Wasser zeitweise in der Fläche zurück zu halten bzw. den Abfluss zu bremsen.

Die Entwässerung aus dem Einzugsgebiet der Ringstraße (50 ha) trifft am Ortsrand zusammen mit einer Straßenentwässerung (40 ha Einzugsgebiet) unvermeidlich auf das Roithbauernbächlein.

Hier sind am Han nur kleine Maßnahmen möglich, unbedingt zu sichern ist der freie Abfluss durch die verbliebene Talaue.

Dieser Bereich umfasst ca. 30 ha. Vorrangig ist die Sicherung der verblieben Möglichkeit zum Wasserabfluss durch die Aue.
